## 登山道の荒廃とオーバーユース

橋本 敏\*

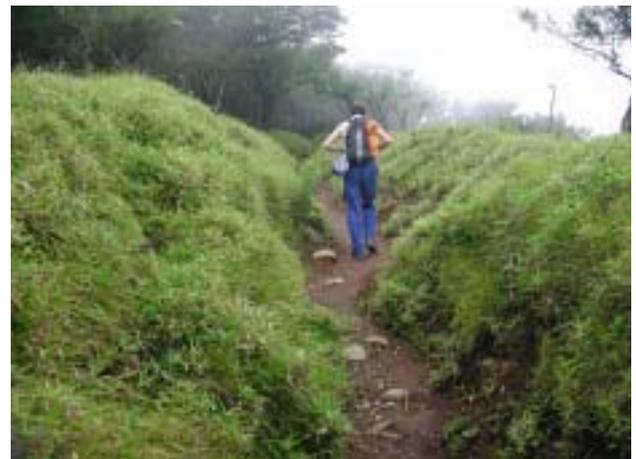
写真1 丹沢表尾根

表土が粘性土で勾配も比較的ゆるい条件で2箇所を比べてみた。丹沢表尾根は、丹沢山塊の中でも登山者が多い道である(写真1)。鍋割峠付近は、ルート上に

前者は道が深く掘れて周辺に比べて約1m下がっており、後者は周辺とほぼ同じ高さになっている。

これは、登山者が多いほど登山道に対するインパクトが大きいことを示している。

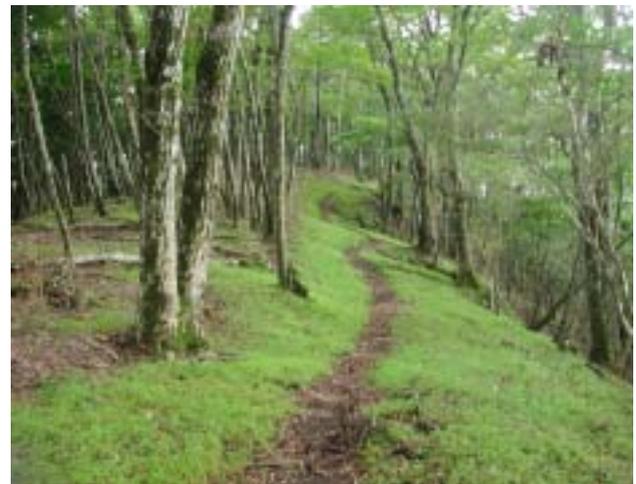
写真2 鍋割峠付近

崩壊箇所があり危険なため、通行禁止の標識を立てており登山者が少ない道である(写真2)。

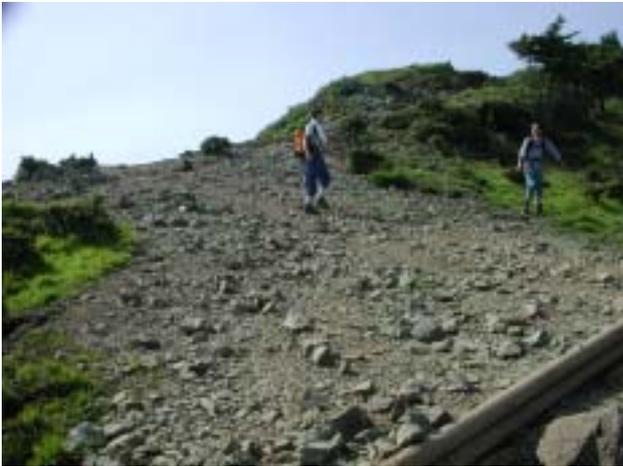
写真3 花立A

花立Aは幅広く裸地化しており(写真3)、花立Bは道幅が細い(写真4)。

この2箇所が明らかに異なっている点は、登山道横断方向の勾配であり、花立Aは横断勾配がゆるく横方向に広がって歩くことができるため、多数の登山者の踏圧により幅広く裸地化が進んだと考えられる。

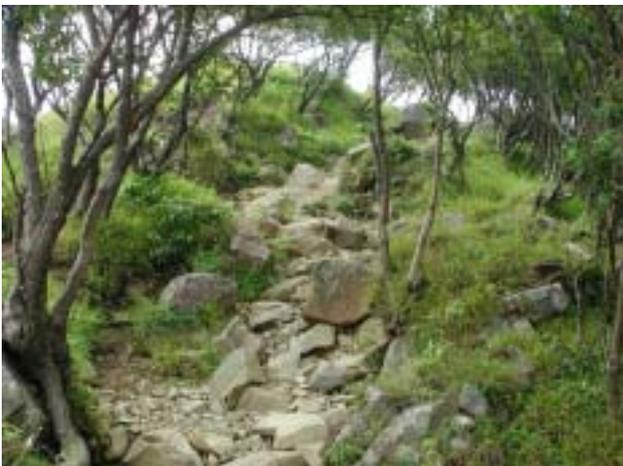
写真5 塔ノ岳直下

地形と登山者数が同様の条件で2箇所を比べてみた。塔ノ岳直下(写真5)と二ノ塔から三ノ塔間(写真6)の写真である。

二ノ塔から三ノ塔間では赤土(関東ローム層)が露出しているため、幅広く浸食されて裸地化が進行している。一方、塔ノ岳直下では岩レキが露出しているため、目立った浸食は見られない。

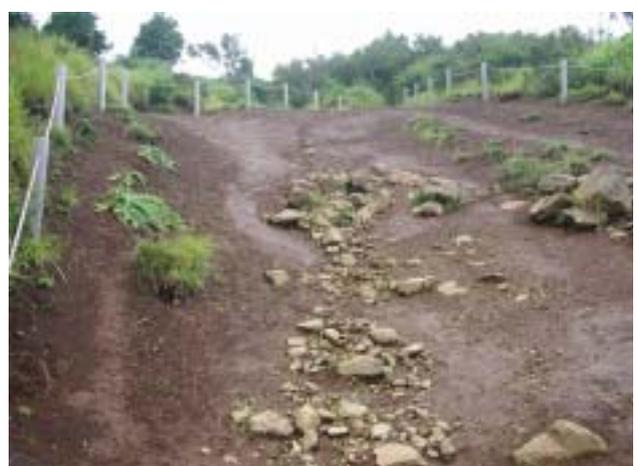
写真6 二ノ塔~三ノ塔

露出している表土が赤土の場合、雨水と踏圧による影響が著しいといえる。

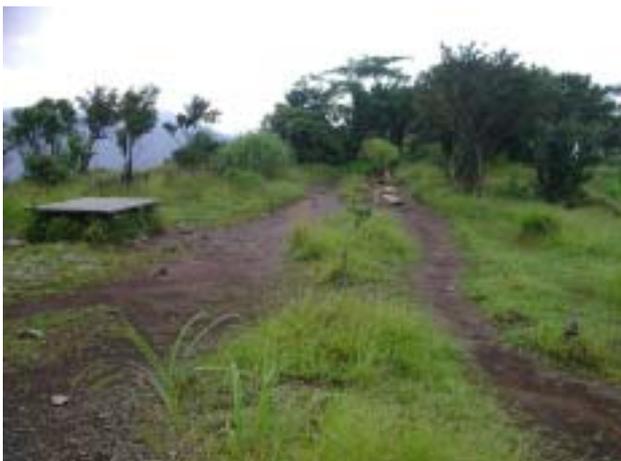
写真7 三ノ塔山頂

赤土がむき出しており登山者数もほぼ同数の条件で2箇所を比べてみた。三ノ塔山頂(写真7)と烏尾山直下(写真8)の比較である。

三ノ塔山頂では雨水が周辺に分散するため、登山道が良好な状態に保たれているが、烏尾山直下の斜面では踏圧による洗掘のため雨水が集まりやすく、土壌の流出が起こっている。

これは、同じ踏圧の箇所でも、雨水が分散するような地形では登山道の荒廃は起きにくいといえる。

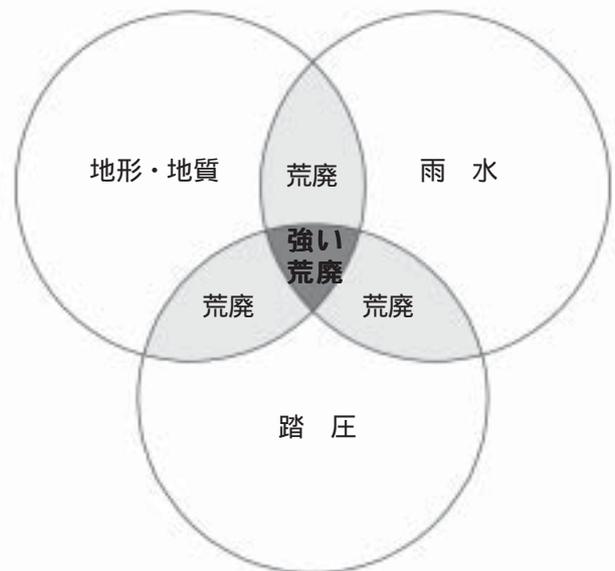
図1 登山道の荒廃要因の関係

荒廃の起きやすい地形・地質条件に、登山道、言い換えれば踏圧という要素を加えたとき、荒廃がいつそう加速され、そうでない場合には比較的良好的な状態が保たれるといえる。

これは、単純に登山者の多寡で説明できるものではなく、地形・地質条件と踏圧、雨水の3つの要素を重ねることによって登山道の荒廃が説明できる。(図1)

以上のことから、オーバーユースの影響を受けやすい地形・地質条件で、雨水の集まりやすい箇所を重点的に整備することにより、登山道が荒廃する前に効果的な対策をとることができると考えられる。
